# ARCHEOLOGISCHE BEGELEIDING

## DIKSMUIDE ESENKASTEEL (prov. WEST-VLAANDEREN)

### BASISRAPPORT

Afdeling Archeologie  
Rapport 2013/25

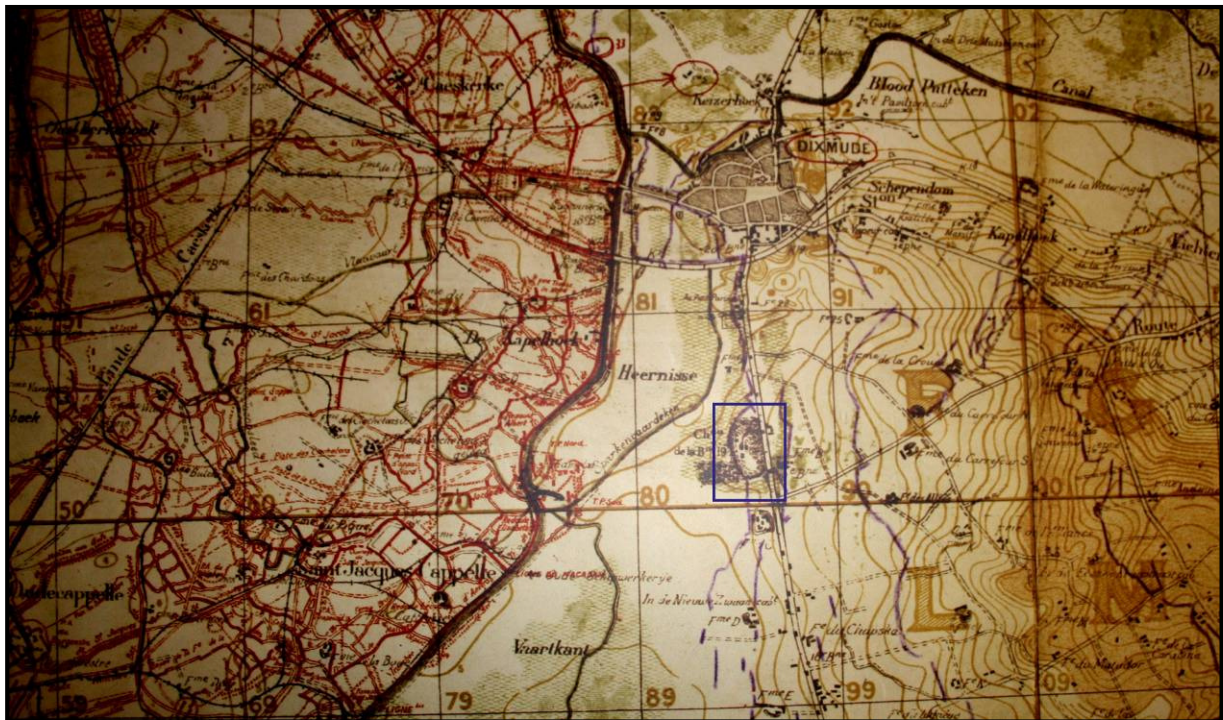
Figuur 2: Loopgravenkaart van het IJzerfront in 1918 met aanduiding van het kasteelpark. De Belgische loopgraven ten westen van de IJzer zijn aangeduid in het rood. De Duitse stellingen op de rechteroever en in Diksmuide zijn aangeduid in het blauw (© In Flanders Fields Museum).

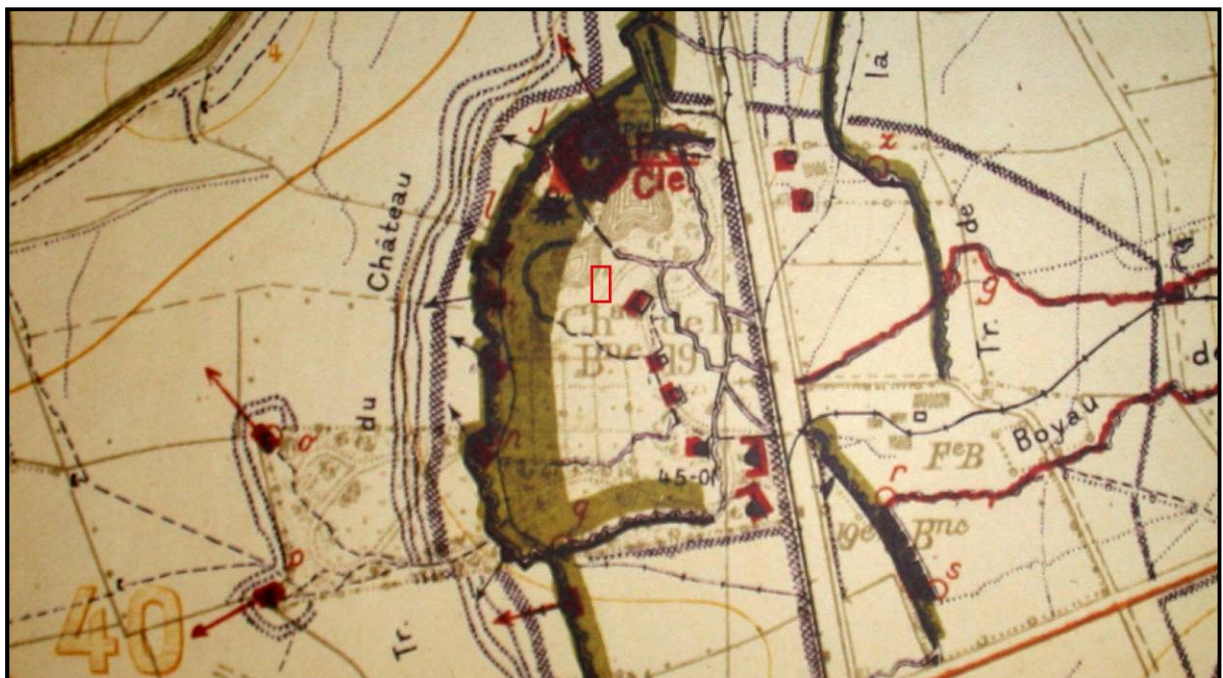
Figuur 3: Duitse stellingen in het kasteelpark op 1 oktober 1917. De locatie van het huidige kasteel is aangeduid in het rood (© In Flanders Fields Museum).

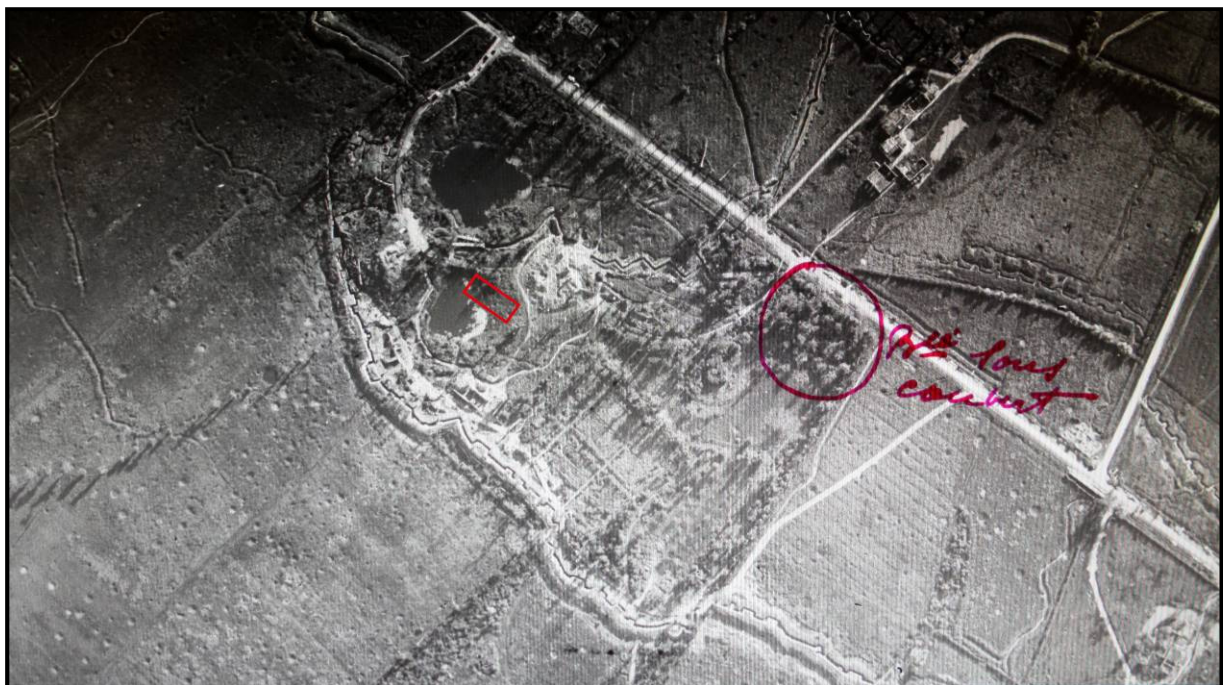
Figuur 4: Luchtfoto van het kasteelpark in juli 1916 met aanduiding van het naoorlogse kasteel (© In Flanders Fields Museum).

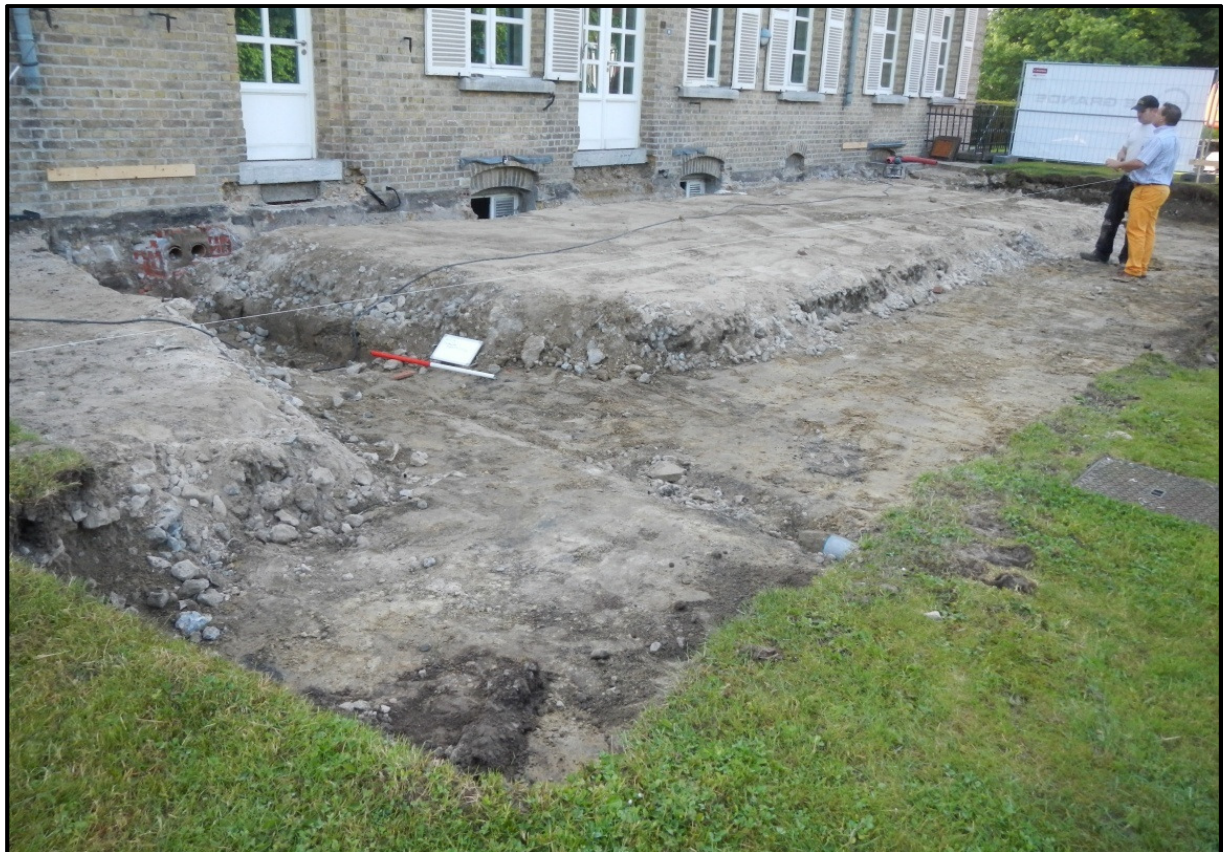
Figuur 5: Overzicht werkput.

Deze begeleiding werd uitgevoerd op 6 juni 2013 door Veerle Hendriks. Na het uitbreken van de verharding van het terras achter het kasteel bleek dat de verstoringsdiepte reeds bereikt was. Er moest dus niet dieper gegraven worden. In de profielen was onder de ploeglaag een laag bruin zand met steenpuin zichtbaar. Hieronder bevond zich geotextiel, dat een bruinig geel zand afdekte. Waarschijnlijk behoort dit gele zand tot het talud waarop het kasteel zich bevindt (zie figuren 5, 6 en 7). Er werden dus enkel recente ophogingslagen aangetroffen bij het uitbreken van de verharding.

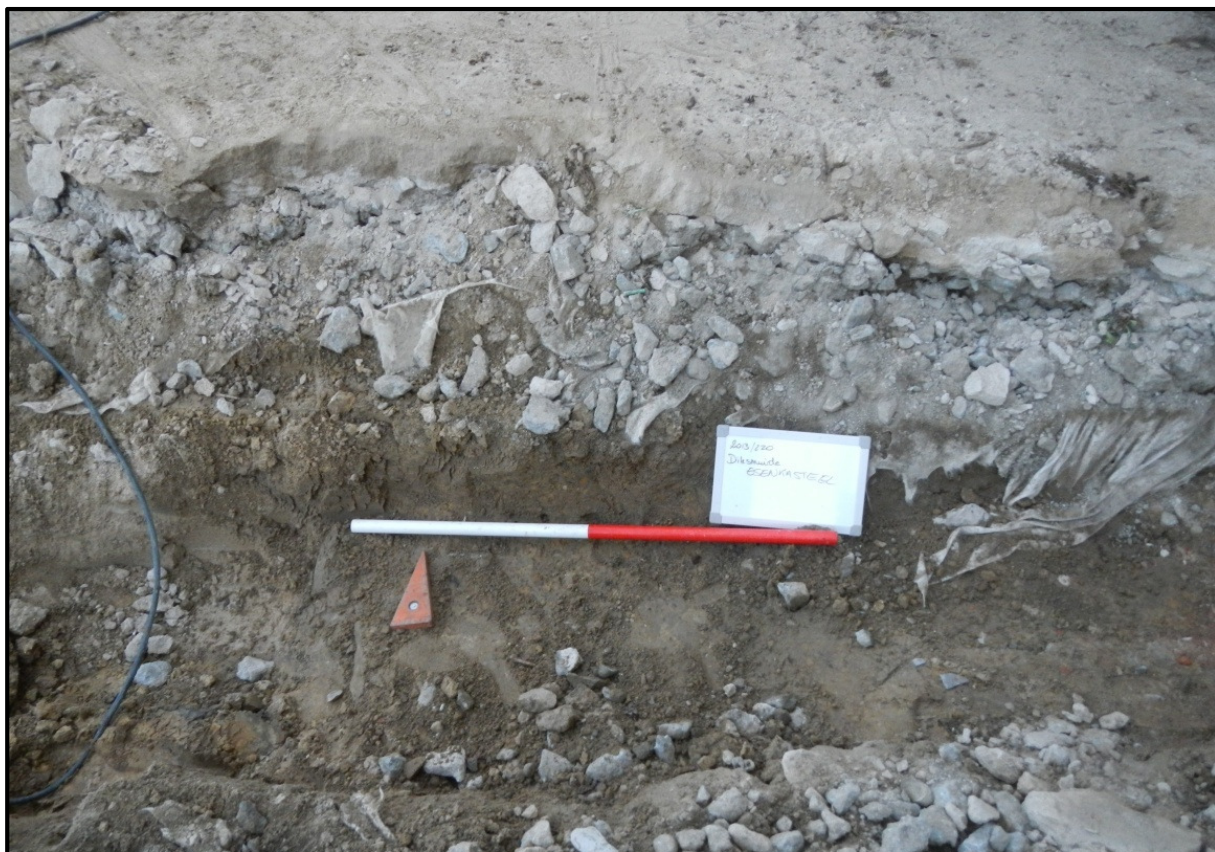
Figuur 6: Zicht op het steenpuin met daaronder geotextiel.

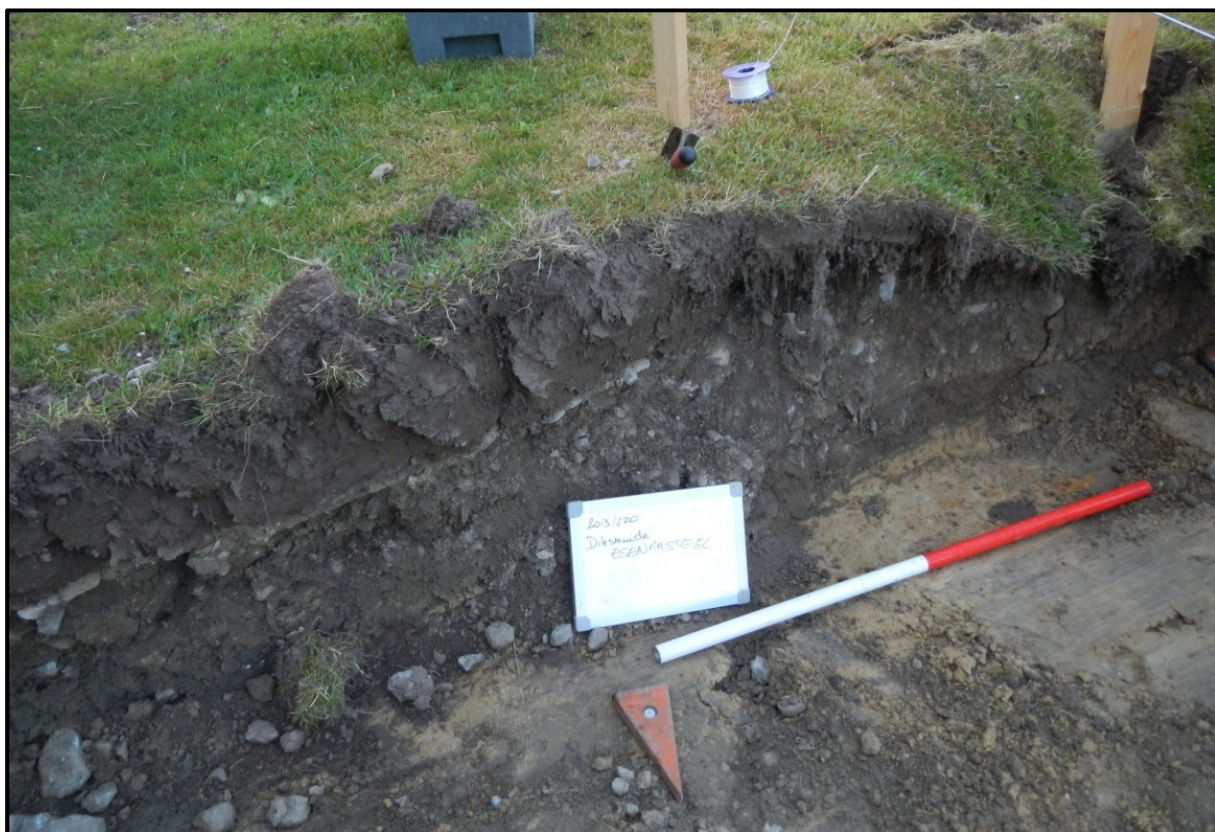
Figuur 7: Profiel zuid.

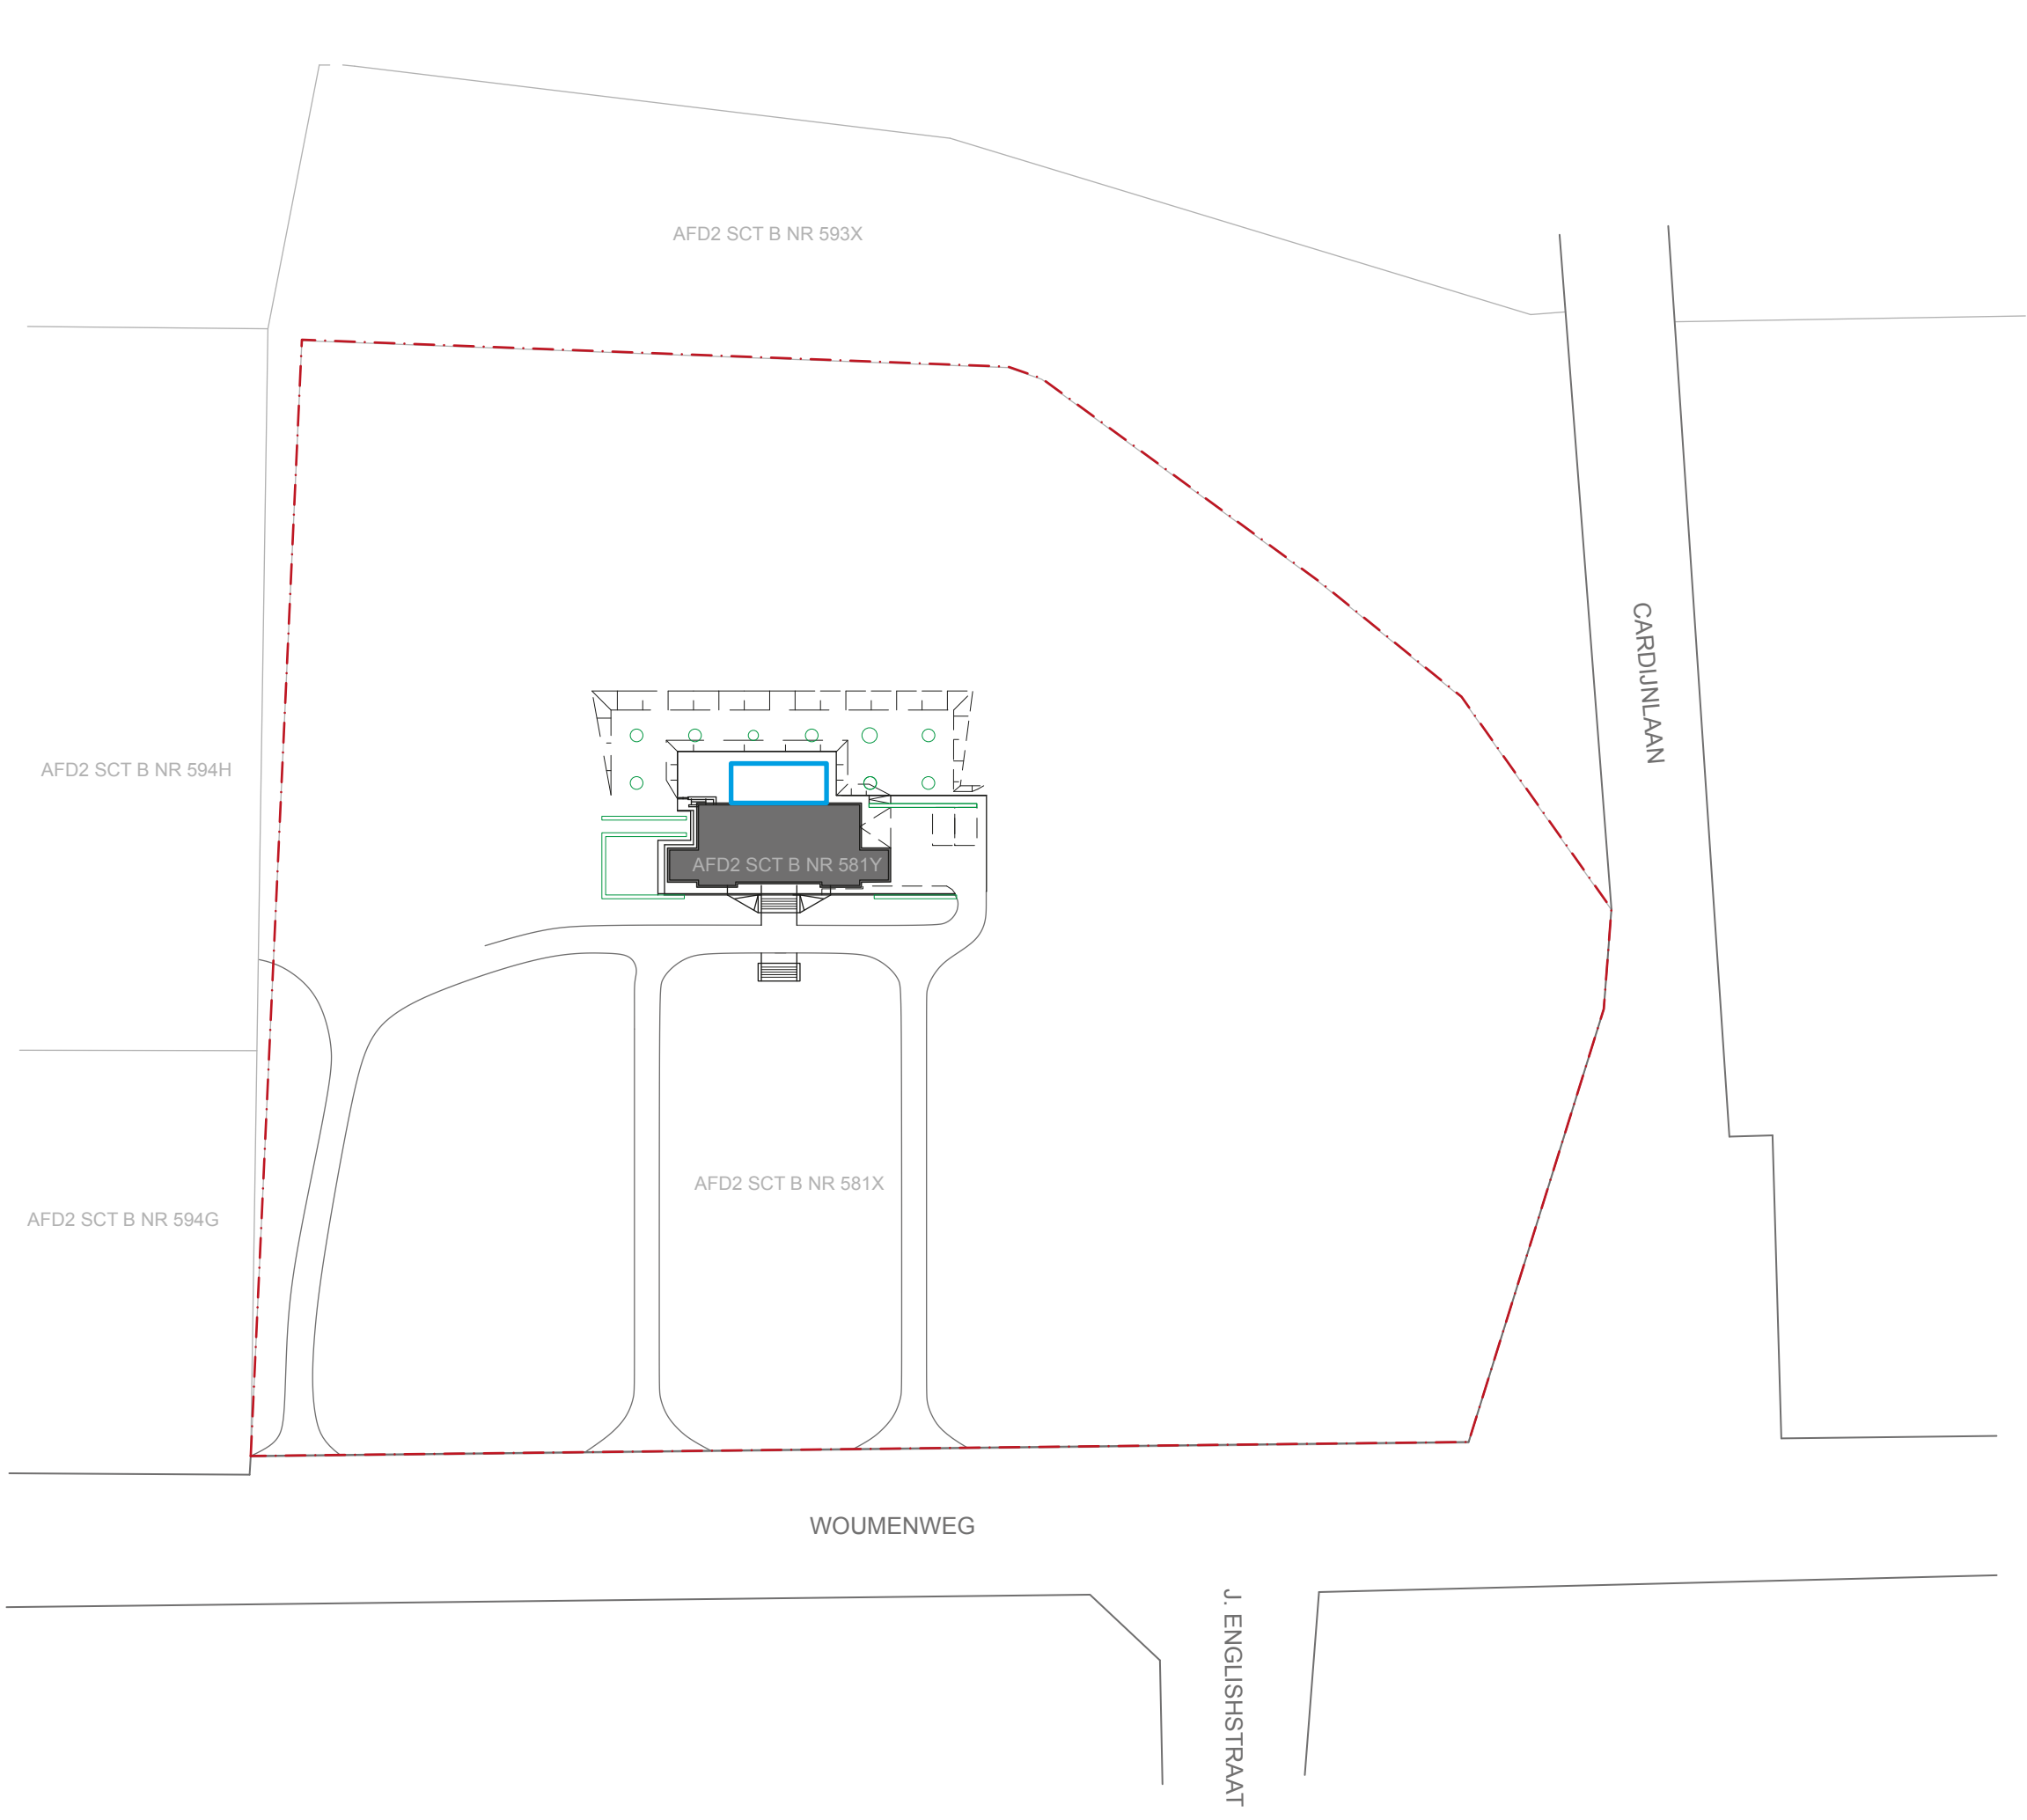
Situeringsplan

Archeologische  
werfbegeleiding  
Diksmuide -  
Esenkasteel  
2013

Diksmuide ligt in het noordwesten van West-Vlaanderen, in de zogenaamde Westhoek. Het onderzoeksterrein bevindt zich ten zuiden van het stadscentrum van Diksmuide, ten westen van de Woumenweg. Het domein van het Esenkasteel bestaat uit het gebouw zelf en een park met vijver. De onderzoekszone bevond zich aan de achterzijde van het gebouw en was zo'n 90m<sup>2</sup> groot (zie situeringsplan in bijlage).
